COMITÉ NACIONAL ESPAÑOL DE GRANDES PRESAS

EL EMBALSE DE CASTROVIDO. PROYECTO Y CONSTRUCCIÓN

RESUMEN: El embalse de Castrovido, situado en el T.M. de Salas de los Infantes, Burgos, actualmente en construcción, es una antigua demanda para la regulación y la protección de inundaciones en el río Arlanza. Tanto es así que los documentos técnicos más antiguos datan de 1928 y desde entonces se han sucedido, prácticamente de manera ininterrumpida hasta hoy, estudios y proyectos para acometer las obras necesarias.

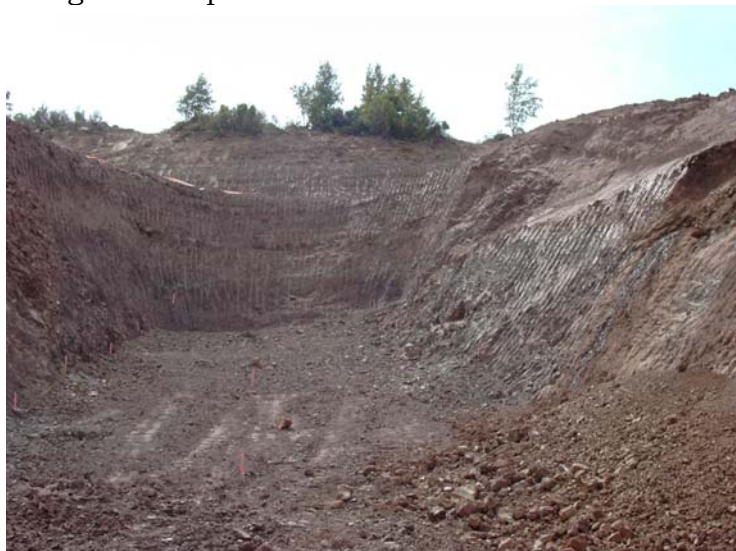
Foto nº 1: Excavación de la margen izquierda en 2004

En septiembre de 2004, cuando se había realizado un 30 % de la excavación de la presa, se suspendió la ejecución de esta unidad de obra, como consecuencia de la decisión de actualizar las demandas existentes y futuras y la laminación de avenidas y su afección a las riberas del Arlanza utilizando datos y estudios posteriores a la elaboración del proyecto de construcción. Esta actualización se vio reflejada en la Modificación nº 1, que supuso una nueva definición de los niveles característicos y de la disposición y funcionamiento de los órganos de desagüe de la presa.

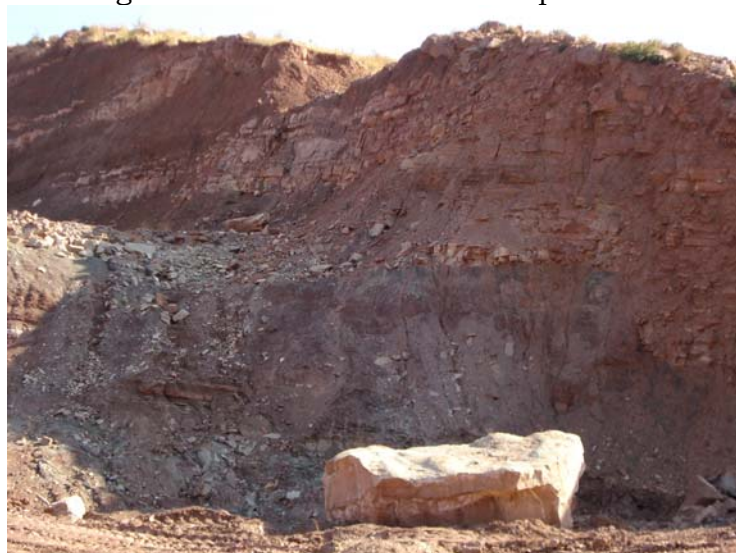
Durante el tiempo transcurrido desde entonces se han venido produciendo derrumbes y deslizamientos en los taludes abiertos, y una meteorización apreciable de la superficie excavada, que resulta necesario corregir al reiniciar la excavación. Se muestra a continuación una fotografía de la margen izquierda, donde se observan en la parte superior los bancos de areniscas y en la parte inferior las limolitas degradadas tras tres años de exposición atmosférica:

Foto nº 2: Excavación de la margen izquierda en 2007

Para continuar con la misma, era necesario decidir qué tratamiento había que dar a la zona excavada, por lo que se realizaron una serie de sondeos verticales y horizontales, perfiles geofísicos, y ensayos sobre muestras extraídas de los sondeos y de la superficie de excavación.

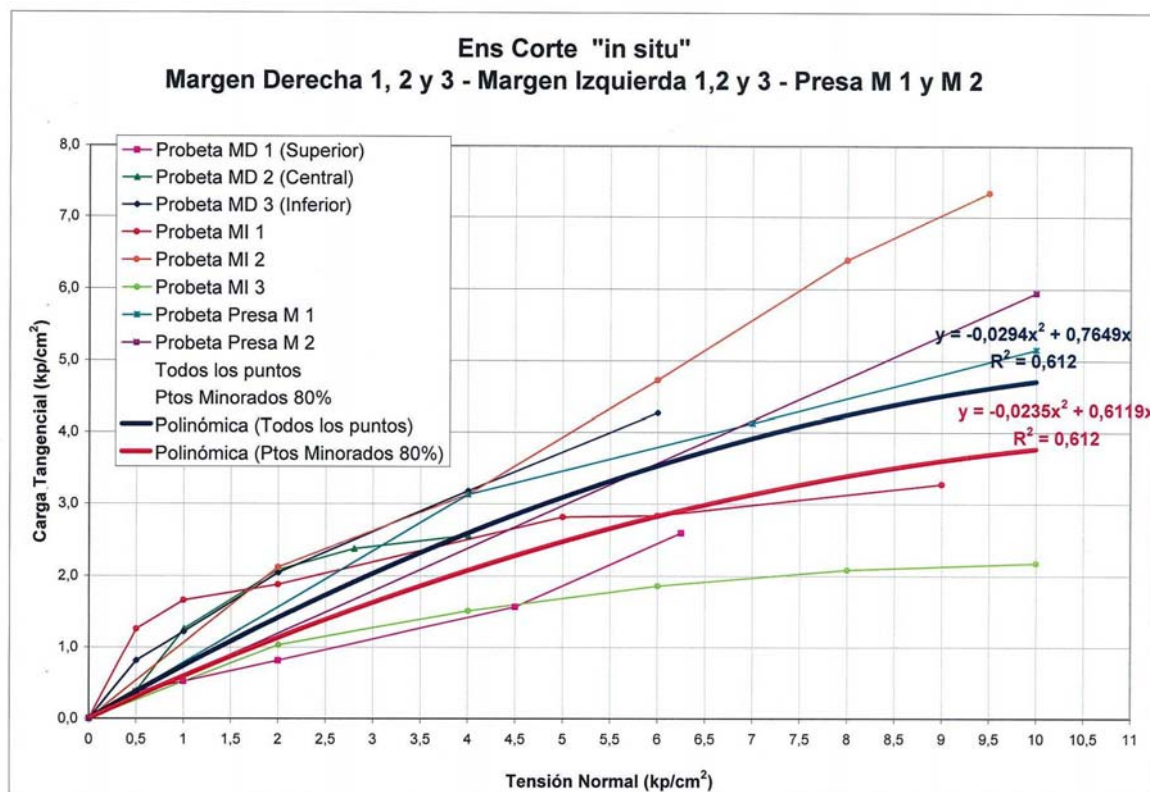
Con el fin de llegar a determinar con mayor grado de certidumbre el ángulo de rozamiento interno, en los meses de diciembre de 2008 y enero de 2009 se realizaron ocho ensayos de corte in situ en probetas talladas en la roca de 0,8x0,8 m², sobre superficies de discontinuidad. Tres se hicieron en el contacto areniscas sobre limolitas (margen derecha), tres en juntas entre paquetes de arenisca rellenas de arcilla con presencia de mica (margen izquierda), y dos en

juntas de arenisca-limolita con intensa presencia de micas (Presa M1 y M2). Los resultados obtenidos fueron los siguientes:

Gráfico n° 1: Resultados de los ensayos de corte "in situ"

Estos ensayos se realizaron en unas condiciones difíciles, en invierno, y los dos resultados inferiores (probetas MI-3 y MD-1) corresponden a los que se hicieron en peores circunstancias, con unas probetas apreciablemente alteradas cuando se realizó el ensayo. No obstante, se han preferido mantener, habiendo sido, por tanto, utilizados para los ajustes.

En esta misma figura se han representado dos ajustes polinómicos. El primero de ellos, de trazo grueso y color azul, se ha obtenido a partir de los pares de puntos correspondientes a todos los escalones de corte efectuados en el conjunto de los ensayos de corte realizados, sin ningún tratamiento de los datos.

El segundo, de color rojo y trazo grueso se ha obtenido a partir de los mismos pares de puntos, minorando la carga tangencial en un 20%, esto es, tomando el 80% del valor real.

Analizados los resultados, se ha optado por utilizar este segundo ajuste, más conservador, por lo que para el cálculo de la estabilidad de la presa se ha considerado cohesión nula y un ángulo de rozamiento de 20°, aplicado a una superficie de discontinuidad plana, con buzamiento paralelo a la presa, pasando esta discontinuidad por el vértice de aguas abajo y con un ángulo de 15°, como hipótesis más desfavorable, y sin considerar el empuje pasivo del terreno sobre el tacón de aguas abajo.

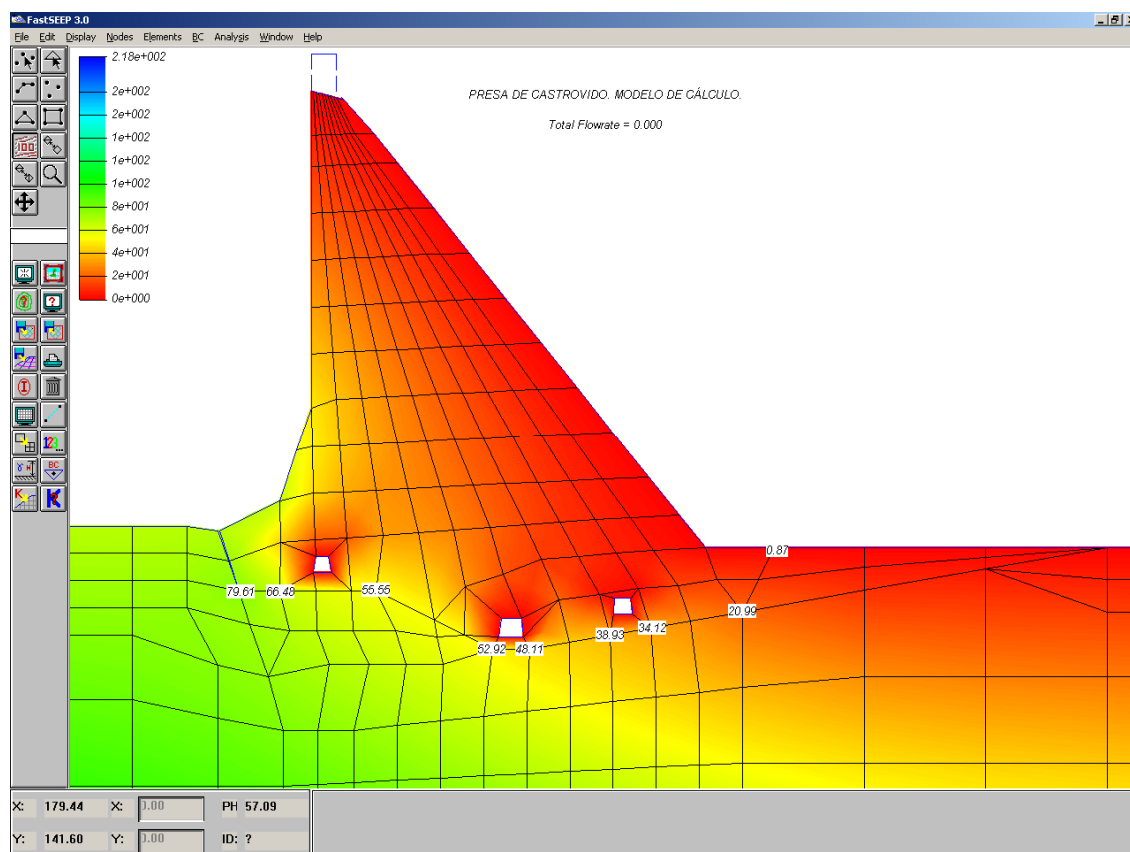
Se muestra a continuación las presiones intersticiales calculadas mediante el programa de elementos finitos SEEP2D, para la sección máxima de presa y con las cargas descritas:

Figura nº 2: Análisis de las presiones intersticiales en el contacto

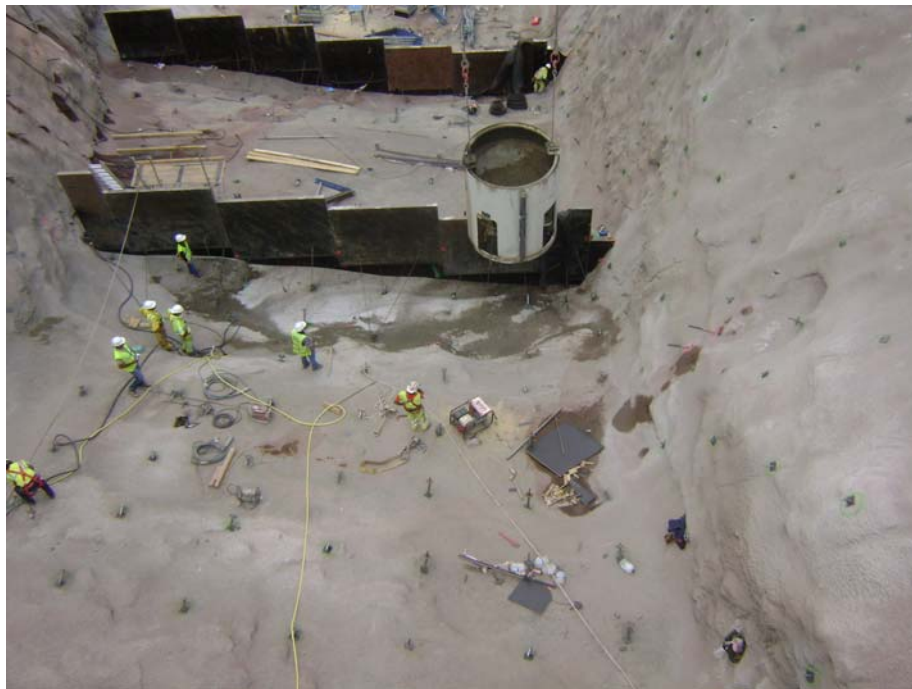
Se muestra a continuación la cimentación al comienzo del hormigonado de un bloque de la ladera izquierda:

Foto n° 3: Inicio del hormigonado de un bloque superior de la ladera izquierda

Se ha comprobado que la excavación, una vez saneada, se deteriora rápidamente en su capa más superficial con la acción de la lluvia, por lo que superficies de roca saneadas y preparadas para hormigonar se deterioran en poco tiempo. Como, además, parte de esta superficie deberá estar expuesta en bastantes zonas durante meses hasta que se puedan cubrir con el hormigón del zócalo, se ha considerado imprescindible aplicar una protección con gunita armada con fibra de acero y anclada con bulones a toda la superficie de la excavación, de forma que se coloque el hormigón definitivo sobre esta gunita.

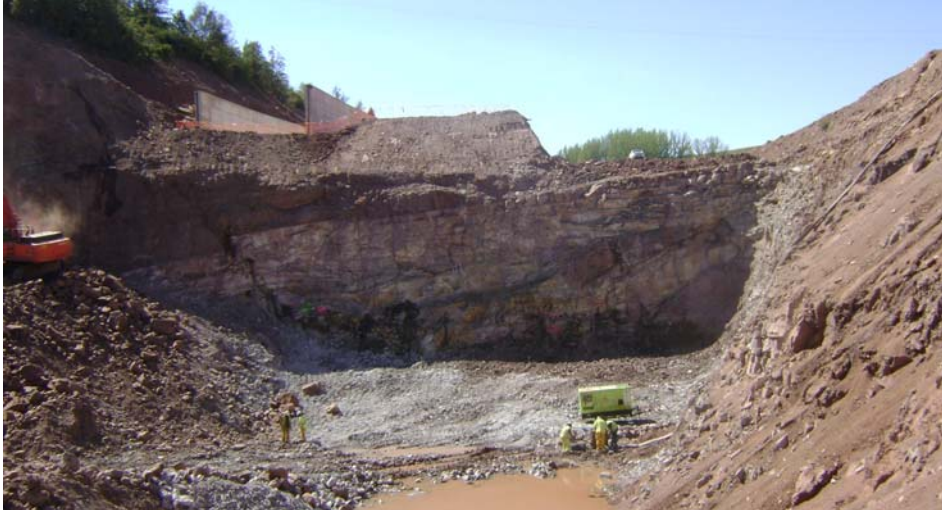
Se adjunta una foto con la excavación de la zona del cauce, donde se observa el paquete de areniscas y la fractura que apareció en la margen derecha:

Foto n° 4: Zona del cauce, tomada desde aguas abajo

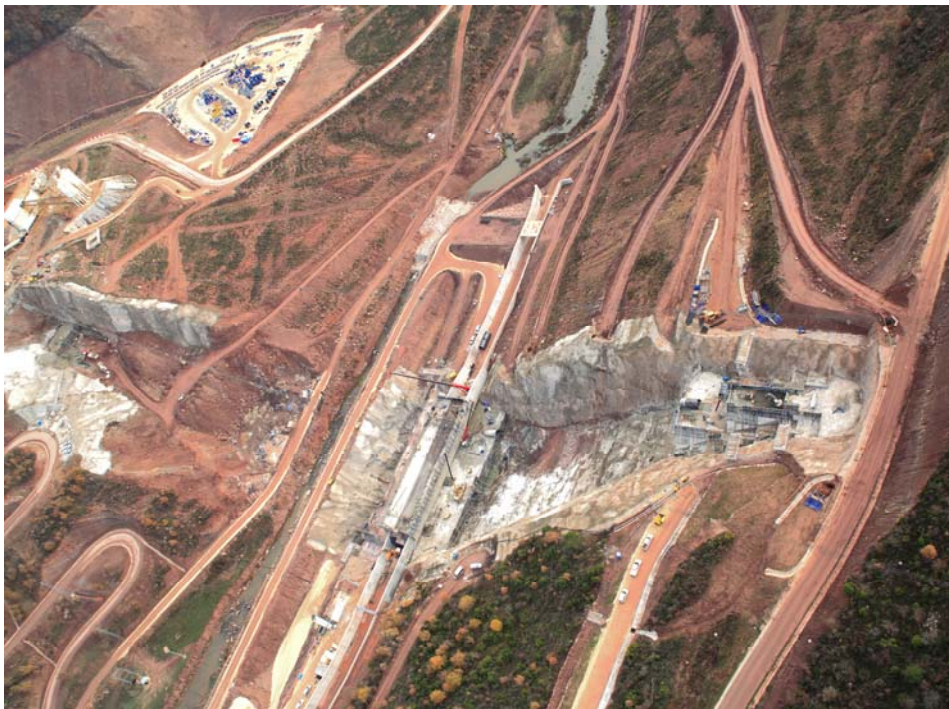
Finalmente, se adjunta una foto desde aguas abajo, en la que se observan las excavaciones realizadas, con la ladera izquierda gunitada y anclada por completo y con la margen derecha en su parte superior. Cuando se realizó la foto que se adjunta, se estaba trabajando en las excavaciones de esta margen:

Foto n° 5: Estado de las excavaciones en 2010
